# KATON HUOLTORAPORTTI ENNEN / JÄLKEEN

**Kohteen osoite:** Esimerkintie 1, 02940 Espoo

**Päivämäärä:** 07.01.2026

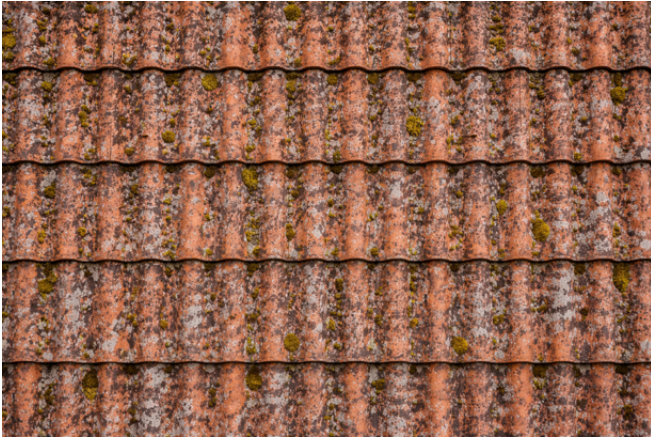
Katteen pinnoite kulunut sekä katolla runsaasti sammal ja jäkälä kasvustoa. Suositellaan tiilikaton painepesua ja pinnoitusta.

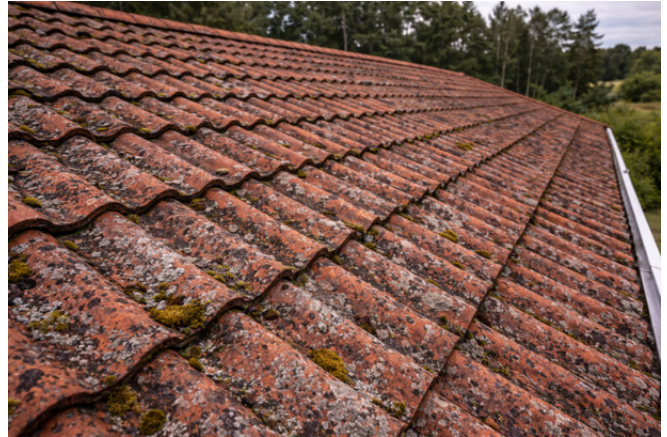
Katteen pinnoite kulunut sekä katolla runsaasti sammal ja jäkälä kasvustoa. Suositellaan tiilikaton painepesua ja pinnoitusta.

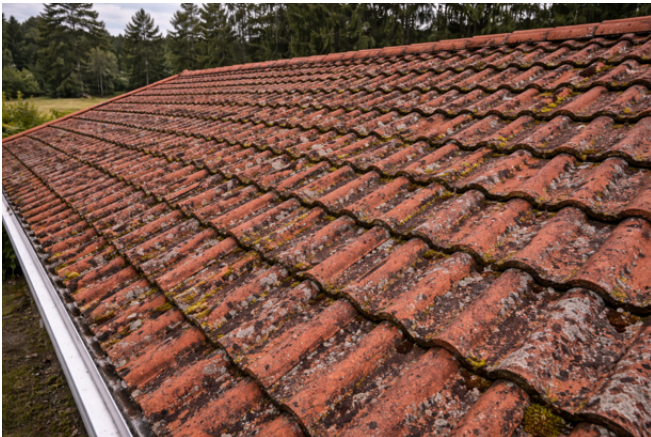
Katteen pinnoite kulunut sekä katolla runsaasti sammal ja jäkälä kasvustoa. Suositellaan tiilikaton painepesua ja pinnoitusta.

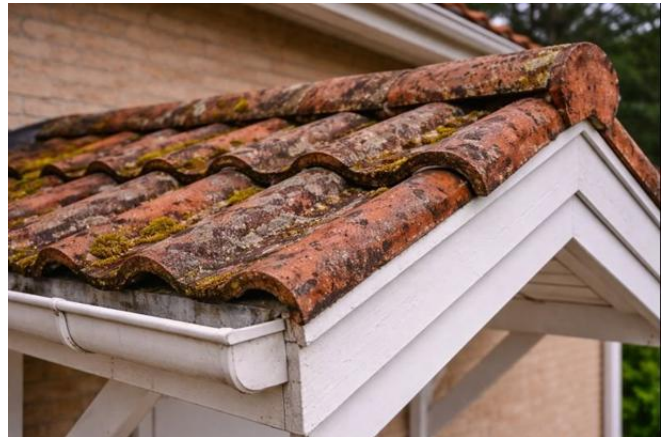
Katteen pinnoite kulunut sekä katolla runsaasti sammal ja jäkälä kasvustoa. Suositellaan tiilikaton painepesua ja pinnoitusta.

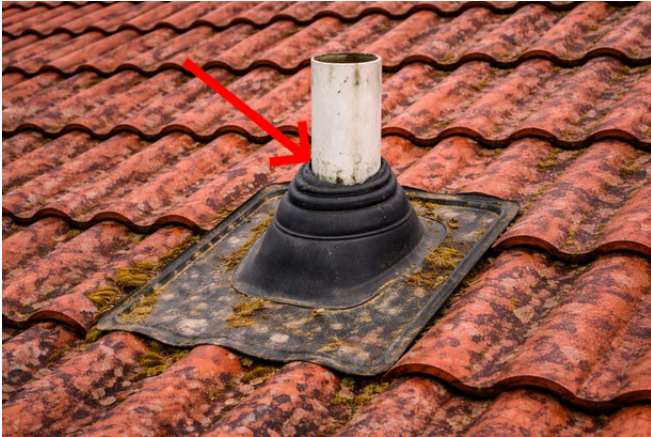
Tuuletusputken läpivienti epätiivis.  
Suositellaan massaamaan muun työn yhteydessä.

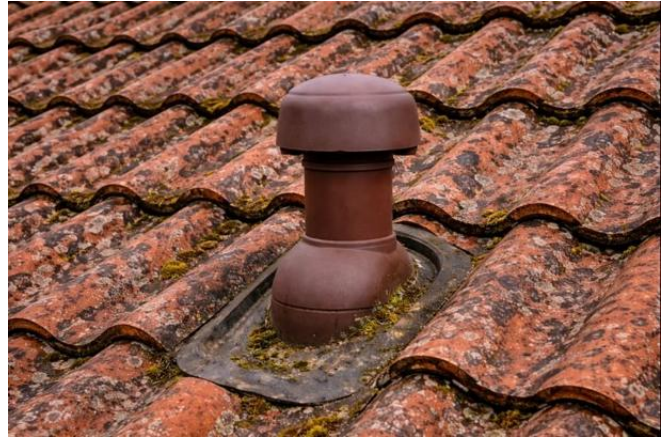
Muut läpiviennit asianmukaisia. Suositellaan pesua.

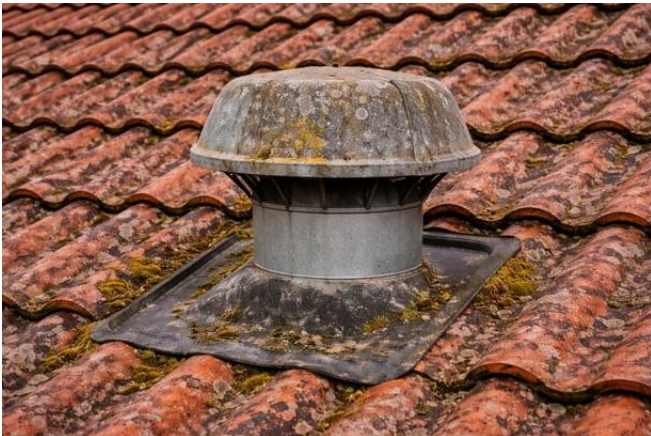
Muut läpiviennit asianmukaisia. Suositellaan pesua.

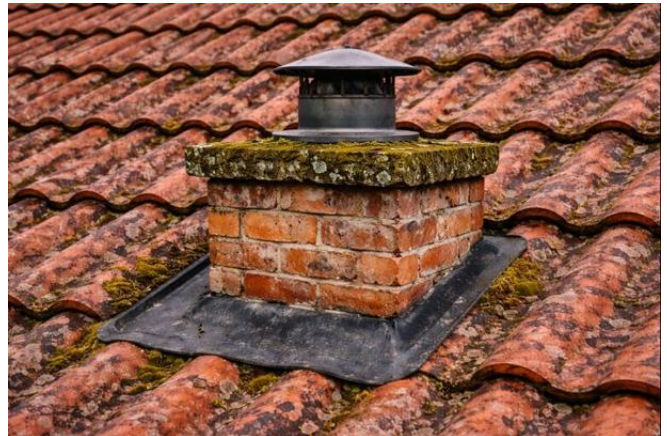
Muut läpiviennit asianmukaisia. Suositellaan pesua.

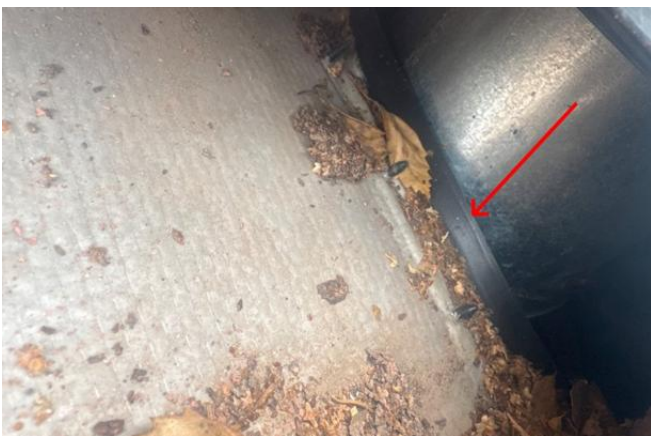
Läpivienneissä käytetty aluskaterenkaita.  
Asianmukaiset.

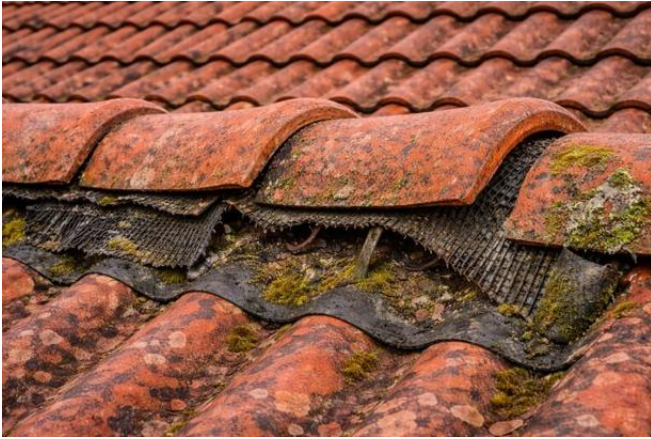
Harjatiiviste on huonossa kunnossa. Suositellaan uusimaan harjatiiviste muun työn yhteydessä.

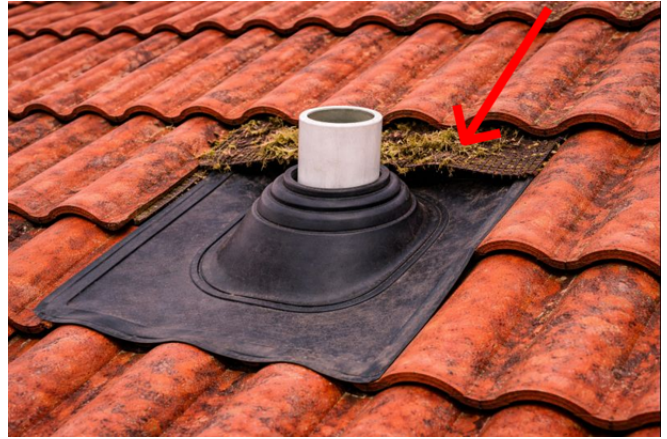
Läpiviennin yläpuolella oleva vedenohjauslevy huonossa kunnossa. Vuotoriski. Suositellaan uusimaan muun työn yhteydessä.

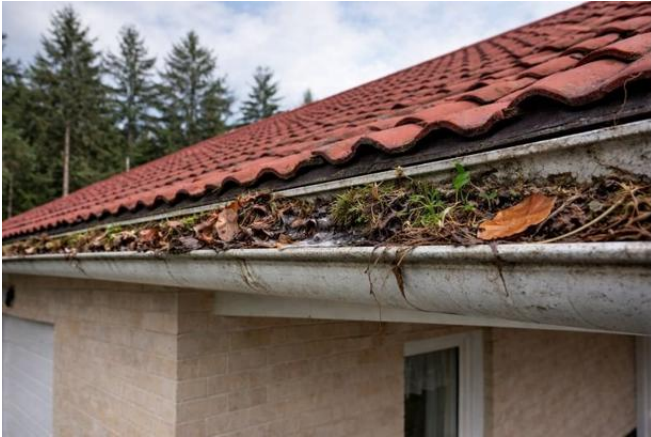
Sadevesijärjestelmä tukossa ja likainen ulkopuolelta. Suositellaan tyhjentämään ja pesemään kourut ja syöksyt ulkopuolelta. Suositellaan myös vuosihohtosopimusta.

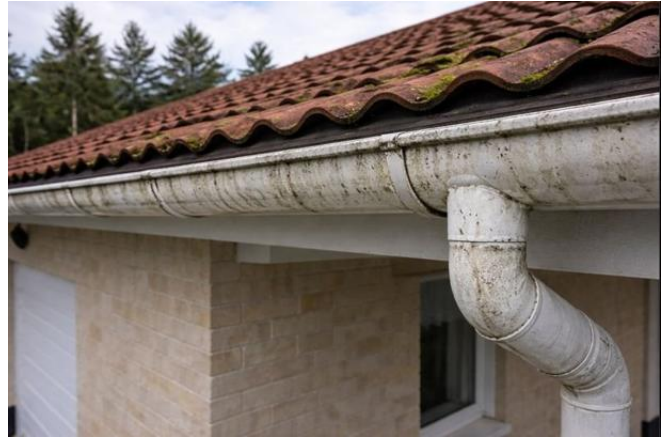
Sadevesijärjestelmä tukossa ja likainen ulkopuolelta. Suositellaan tyhjentämään ja pesemään kourut ja syöksyt ulkopuolelta. Suositellaan myös vuosihohtosopimusta.

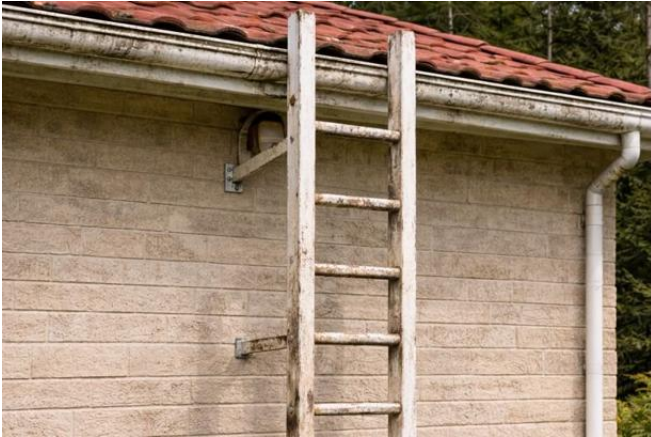
Seinätikkaat leväiset. Suositellaan pesua muun työn yhteydessä.

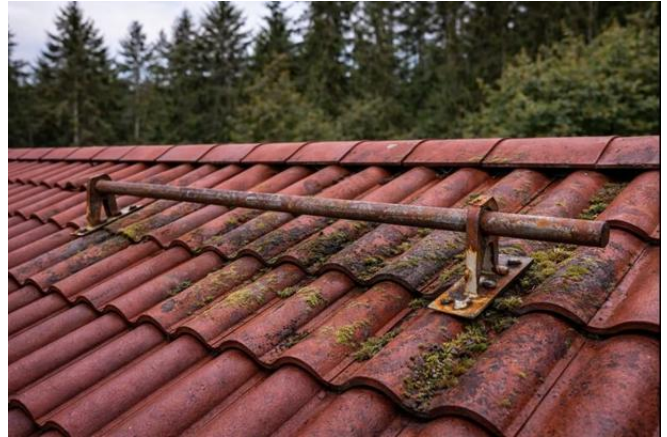
Lumiesteet ruostuneet. Suositellaan uusimaan lumiesteet.

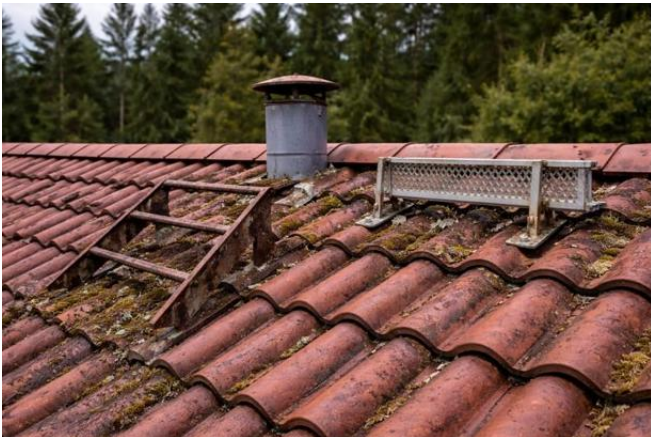
Kattosillat ja lapetikkaat huonossa kunnossa. Suositellaan uusimaan muun työn yhteydessä.

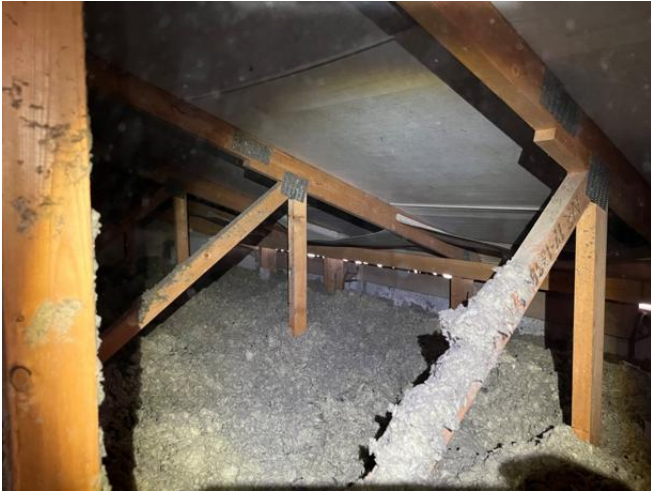
Yläpohjarakenteet terveet. Villaa riittävästi.

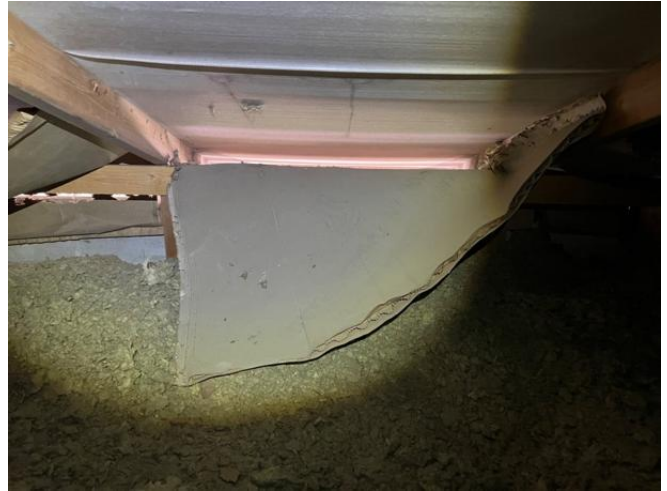
Osa tuulenojhauslevyistä irronnut. Suositellaan kiinnittämään ja tarvittaessa uusimaan muun työn yhteydessä.

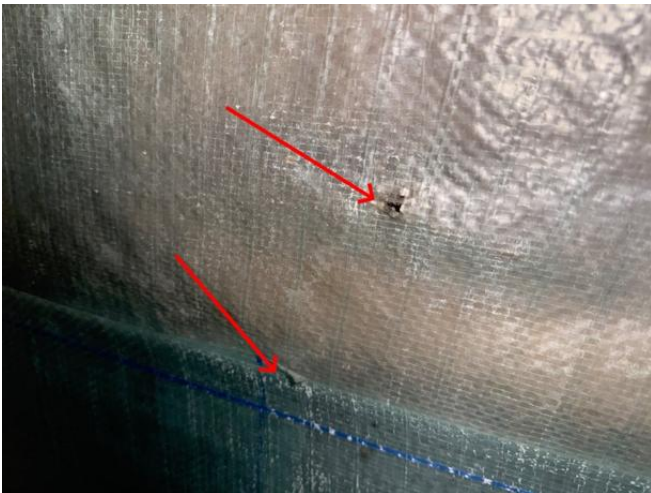
Aluskatteessa havaittu 2kpl reikiä. Suositellaan teippaamaan muun työn yhteydessä.

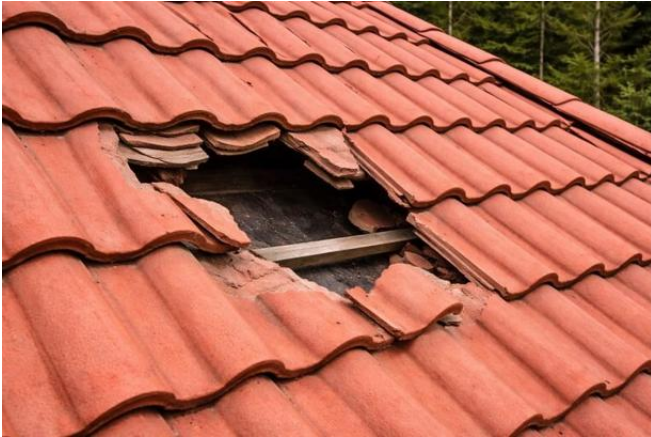
Katossa reikä, vesi pääsee rakenteisiin. Vesivahinko riski. Suositellaan akuuttia korjausta.

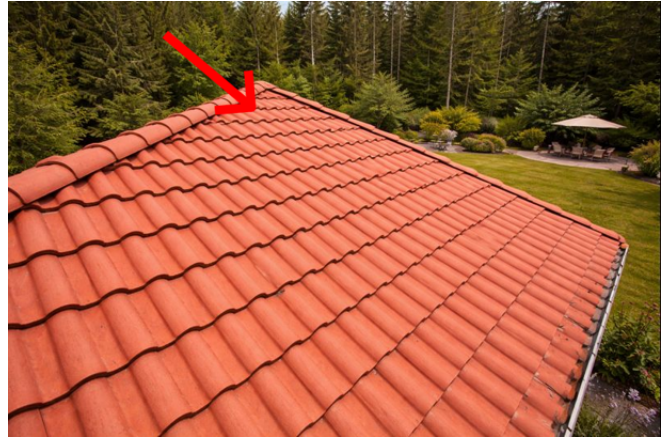
Katolle tulee asentaa köysikiinnike turvallisen työn takaamiseksi.
